LA URBANIZACION INCONCLUSA  
DEL BARRIO PILETONES

# Informe Técnico

**Fecha:** Diciembre de 2016

**Asunto:** Barrio Los Piletones

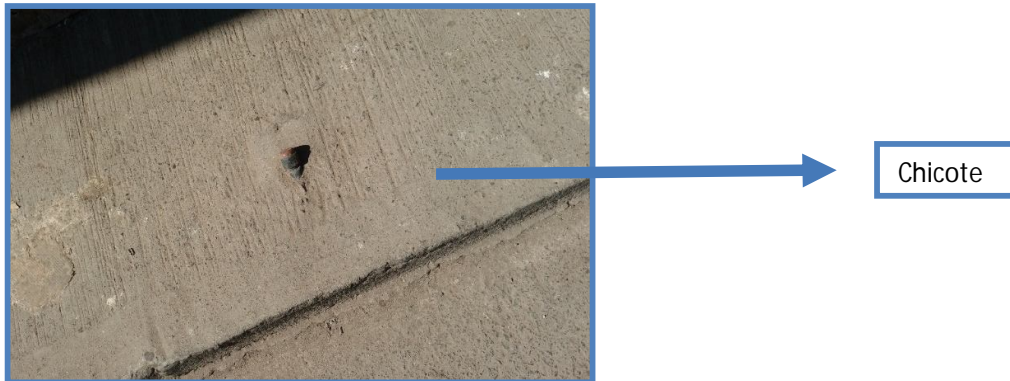
Figura 3.- Ana María Janer 3.734. Se observa que el chicote de agua no se encuentra conectado a las viviendas.

De acuerdo a lo comentado por los vecinos y el registro de imágenes relevadas, las conexiones domiciliarias de agua potable a la nueva red de distribución (ejecutada en el marco del proceso de urbanización) no fueron llevadas a cabo.

Es necesario revisar y corregir las obras de infraestructura sanitaria y pluvial para que cumplan con las normativas vigentes y las reglas del buen arte. Es fundamental regularizar los servicios públicos de saneamiento básico, ejecutando las conexiones domiciliarias y transfiriendo la infraestructura sanitaria a la empresa AySA S.A. para que los mismos sean prestados adecuadamente.

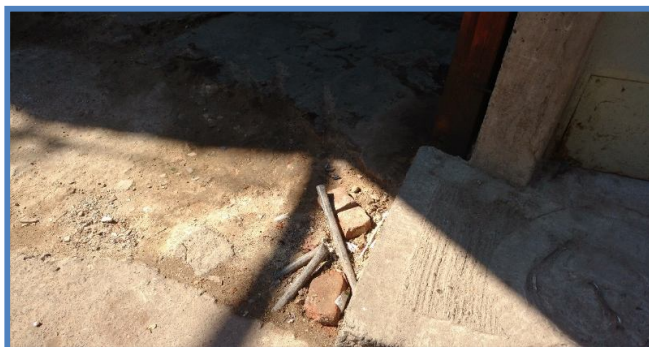
Figura 4.- Ana María Janer 3.754. Se observan en el ingreso al pasillo dos chicotes de agua no conectados a las viviendas.

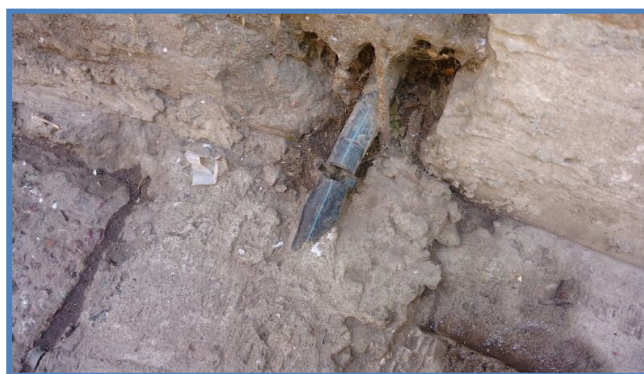
Figura 5.- Ana María Janer 3.759. Se observa una manguera de agua cortada.

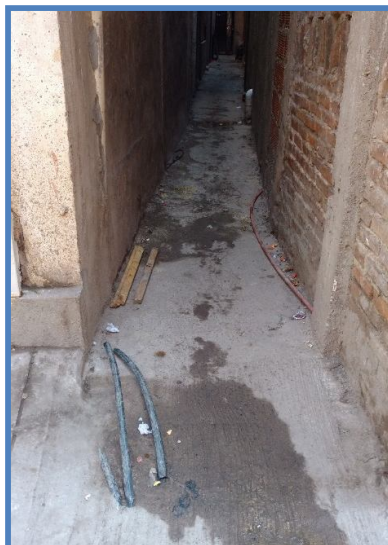
Figura 6.- Ana María Janer 3.787. Se observan en el ingreso al pasillo tres chicotes de agua no conectados a las viviendas. De acuerdo a lo que manifiestan los vecinos este pasillo se inunda frecuentemente.

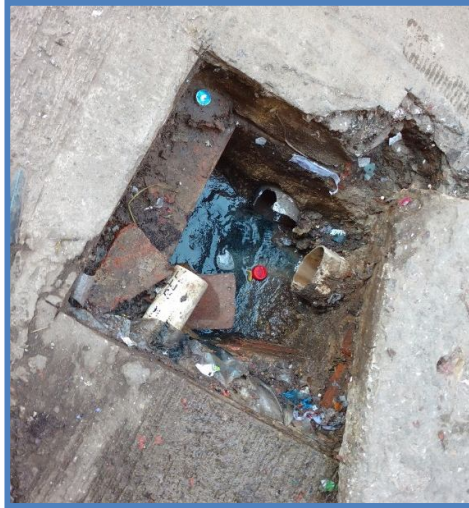
Figura 7.- Ana María Janer 3.759. Se observa una cámara cloacal precaria recibiendo el vuelco cloacal domiciliario.

**El funcionamiento de las precarias cámaras cloacales así como el desborde continuo de líquido cloacal de las cámaras ejecutadas recientemente, evidencian que el sistema cloacal ejecutado en el marco del proceso de urbanización no funciona adecuadamente. Durante el recorrido pudo constatarse que las conexiones domiciliarias de los desagües cloacales a la nueva red cloacal no fueron llevadas a cabo.**

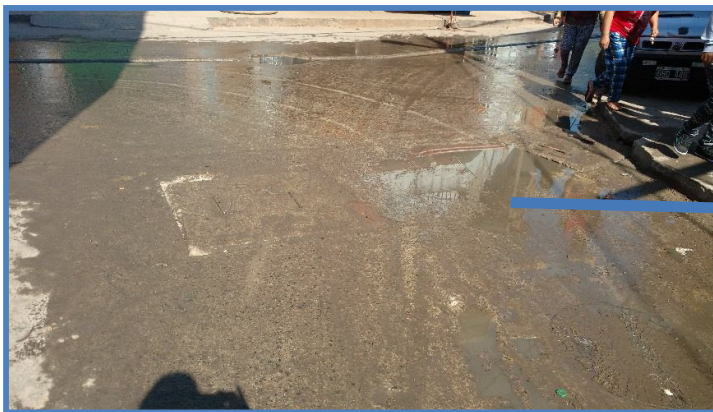
Cámara con desborde  
permanente

Figura 8.- Ana María Janer y Mz 6. Se observa sobre la calzada la presencia de líquido marrón sin escurrimiento. De acuerdo a lo manifestado por los vecinos, la cámara localizada sobre Ana María Janer, desborda continuamente y es permanente la presencia de líquido sin escurrimiento en la calzada. El Vector concurre cada 15 días a destapar la cámara.

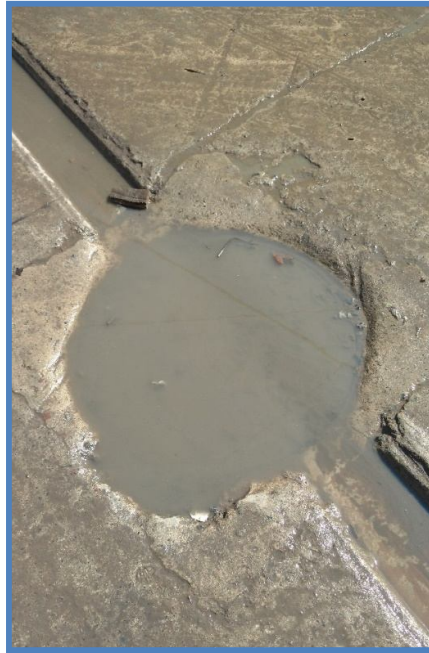
Figura 9.- Ana María Janer y Mz 6. Se observa sobre la calzada la presencia de líquido marrón sin escurrimiento.

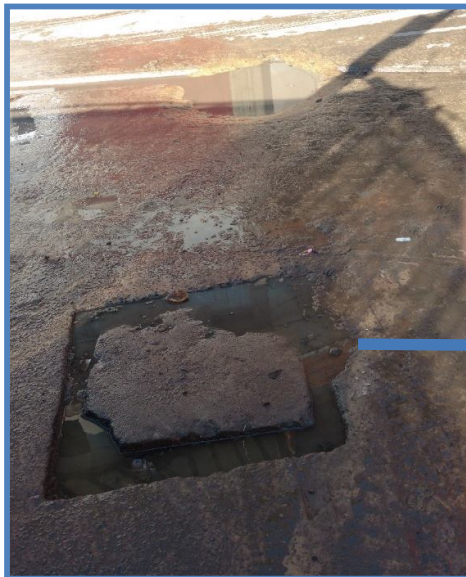
**Cámara recientemente  
ejecutada con desborde  
continuo**

Figura 10.- Entre las Mz 4 y Mz 2. Se observa sobre la calzada la presencia de líquido marrón sin escurrimiento. Los vecinos informan que la cámara recientemente ejecutada desborda continuamente.

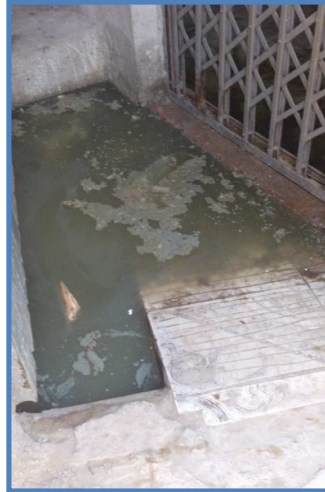
Figura 11.- Manzana 10 Casa 76. Se observa líquido cloacal en el ingreso a la vivienda. De acuerdo a lo que manifiesta el dueño de la vivienda, la situación lleva más de un mes y es el resultado de una obstrucción de una cámara del pasillo que genera el retorno de líquido cloacal hacia el interior de la vivienda.

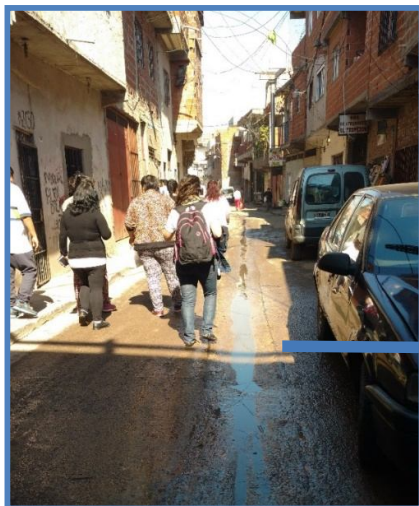
**Las canaletas pluviales no tienen pendiente por lo tanto el agua no escurre adecuadamente.**

Figura 12.- Ana María Janer 3.800 entre Mz 3 y Mz 2. Se observa agua estancada en la canaleta pluvial. No se observan sumideros.

**Las canaletas diseñadas para el transporte de los excedentes pluviales no presentan adecuadas pendientes y sus dimensiones son reducidas, esto se constata con la presencia de líquido sin escurrimiento presente en las mismas. No resulta claro el funcionamiento y la finalidad hidráulica del sistema BR Cloacal-Canaleta#1-Canaleta#2. El relevamiento evidenció la ausencia de sumideros pluviales. Todos estos elementos analizados, sumado a lo comentado por los vecinos, indicaría que la infraestructura pluvial ejecutada no sería la adecuada.**

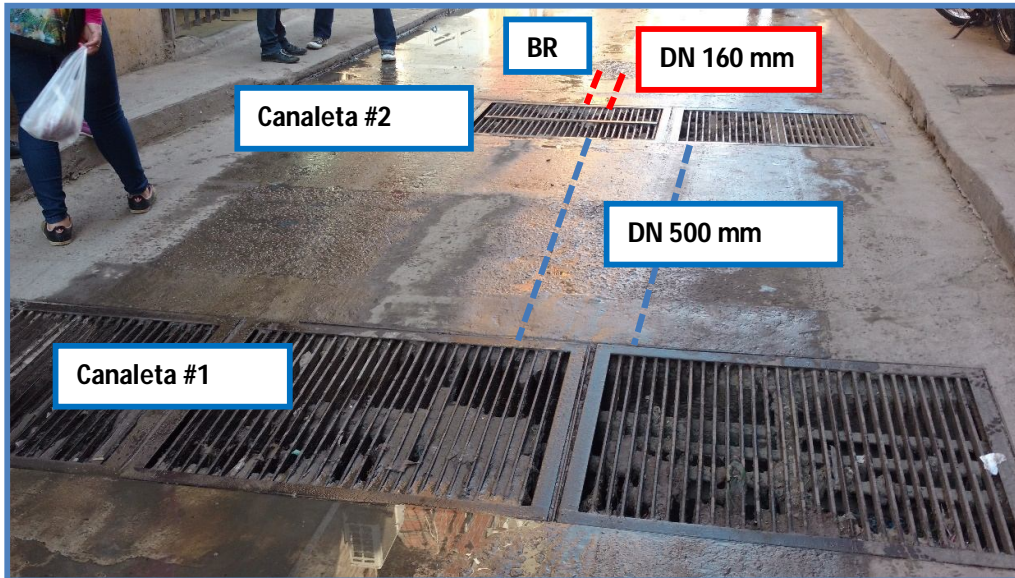
Figura 13.- Ana María Janer frente a Mz 4. Se observa que Boca de Registro cloacal (BR) se conecta a la canaleta pluvial mediante una cañería de Diámetro Nominal (DN) 160 mm. Las canaletas pluviales se vinculan entre sí mediante un conducto de DN 500 mm. De acuerdo a lo informado por los vecinos, cuando llueve el agua ingresa en la Canaleta #1 y sale por la Canaleta #2 anegando completamente la vía pública. No es claro el funcionamiento hidráulico del sistema Canaleta #1-Canaleta#2. Así como tampoco es clara la finalidad de conectar la Boca de Registro cloacal al sistema pluvial Canaleta #1-Canaleta#2.

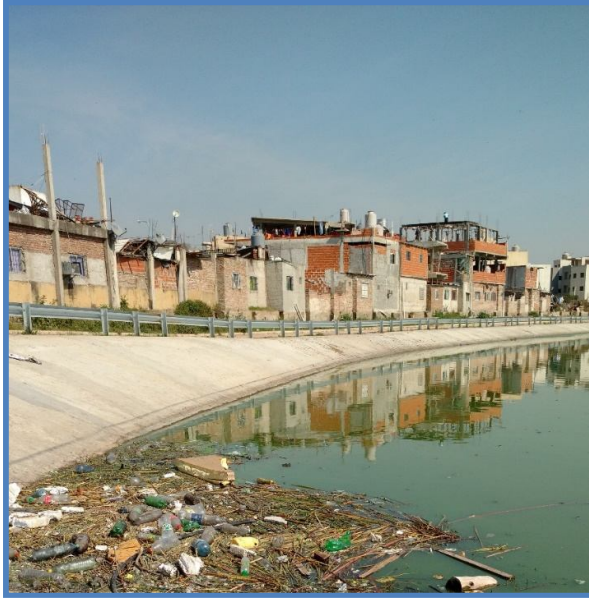
Figura 14.- Imágenes del Lago regulador Soldati.

**El análisis de la muestra extraída del Lago regulador Soldati evidencia importantes niveles de contaminación bacteriológica y la presencia de hidrocarburos. El agua del lago Soldati que desemboca a través de las redes pluviales en el Riachuelo, por sus elevados indicadores de contaminación y de acuerdo a las disposiciones ambientales y sanitarias vigentes, no debería volcarse al sistema pluvial ni al sistema cloacal.**

Por último, se recomienda que los organismos de gobierno responsables coordinen acciones para resolver la emergencia sanitaria y ambiental hasta tanto la Corporación Buenos Aires Sur revise, rectifique y ejecute los trabajos de infraestructura. Entre las acciones previstas para resolver la emergencia sanitaria y ambiental en el corto plazo, se sugiere realizar la remediación ambiental del Lago regulador Soldati y garantizar el acceso al agua potable mediante la entrega de dispenser y agua envasada en sachet.

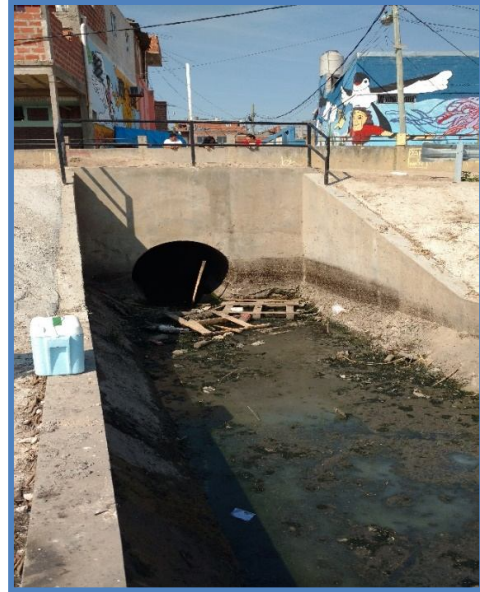
Figura 15.- Muestra del Lago Regulador Soldati analizada.
